**Das
sächsische Bauernhaus
in Siebenbürgen**

**Was wie machen an alten Häusern?
Ein Leitfaden zur altbaugerechten Instandsetzung**

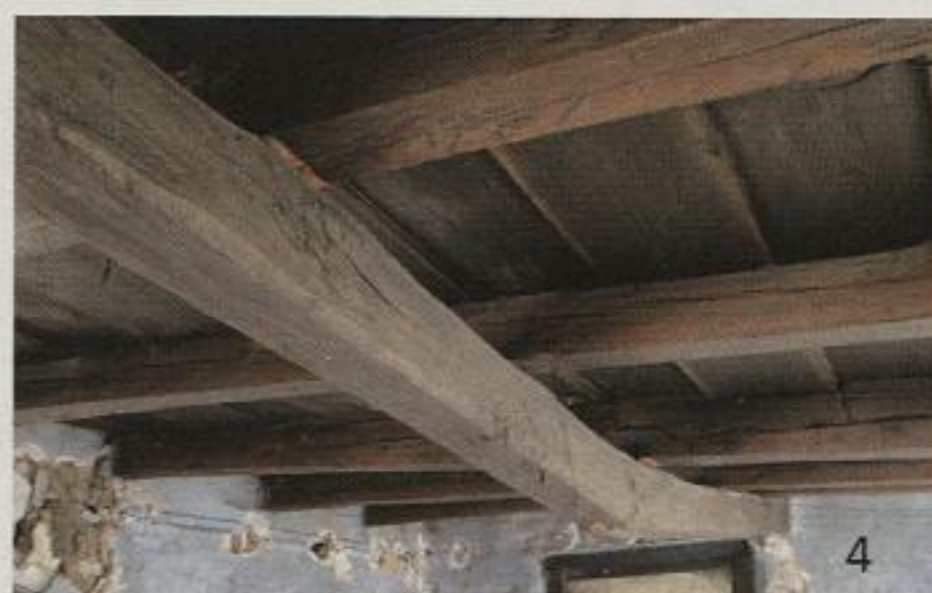
4. Längsunterzug unter den Deckenbalken, genannt „Rast“.

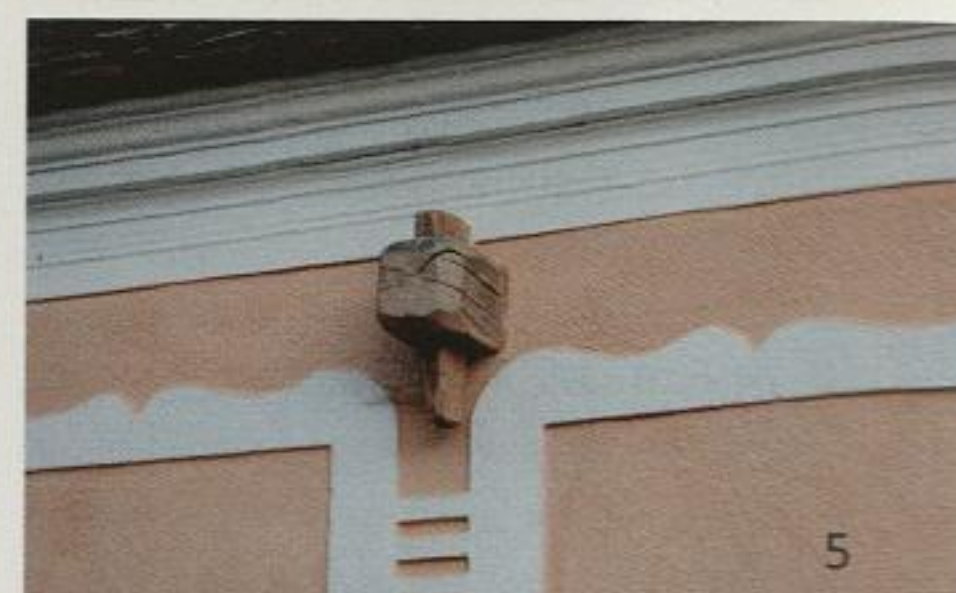
5. Balkenanker mit Verkeilung, meistens verwendet für Torscharniere, überliefert auch als Verankerung des Unterzuges mit der Fassade zur Sicherung.

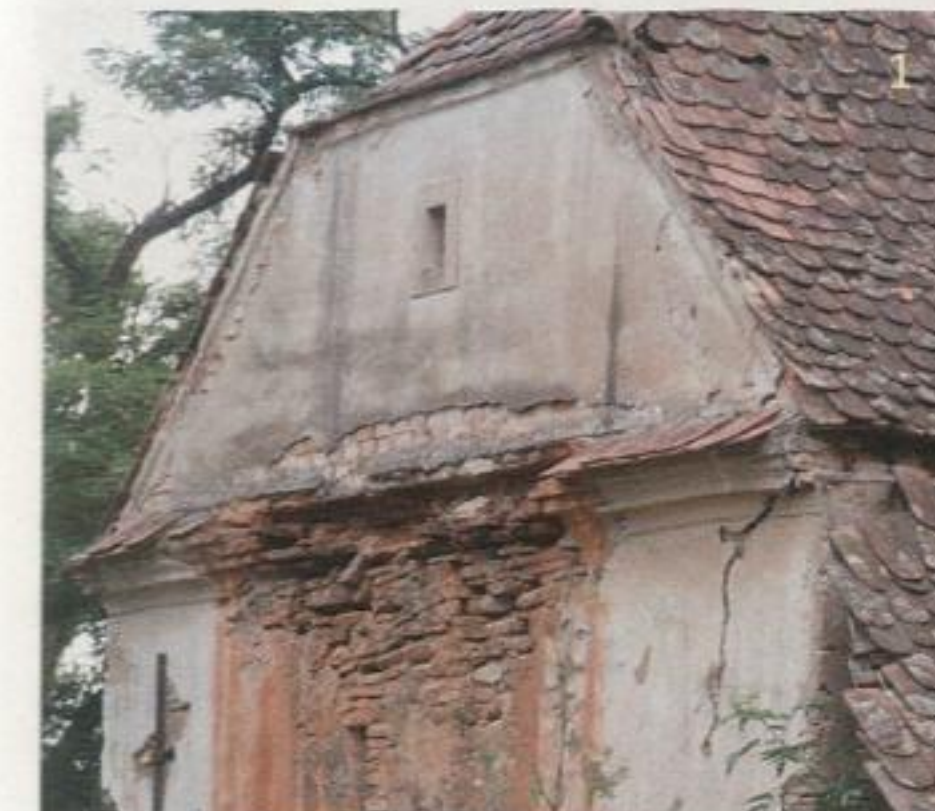
1. Ein zu kurzer Dachüberstand des Walmes und die Verformung der Fassade haben zu diesem extremen Schaden geführt.

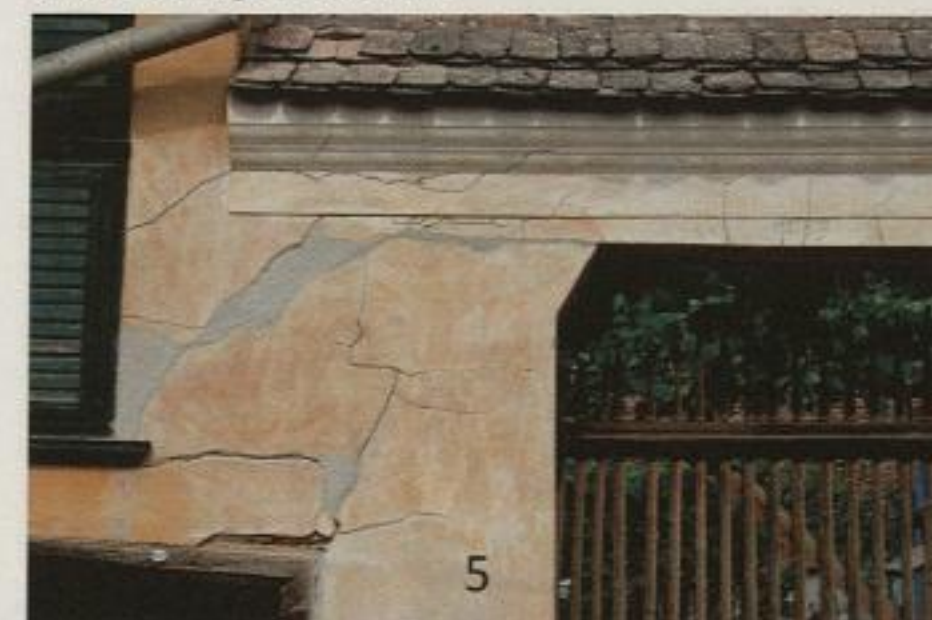
5. Risse im Putz können auch durch Setzungen des Mauerwerks entstanden sein.

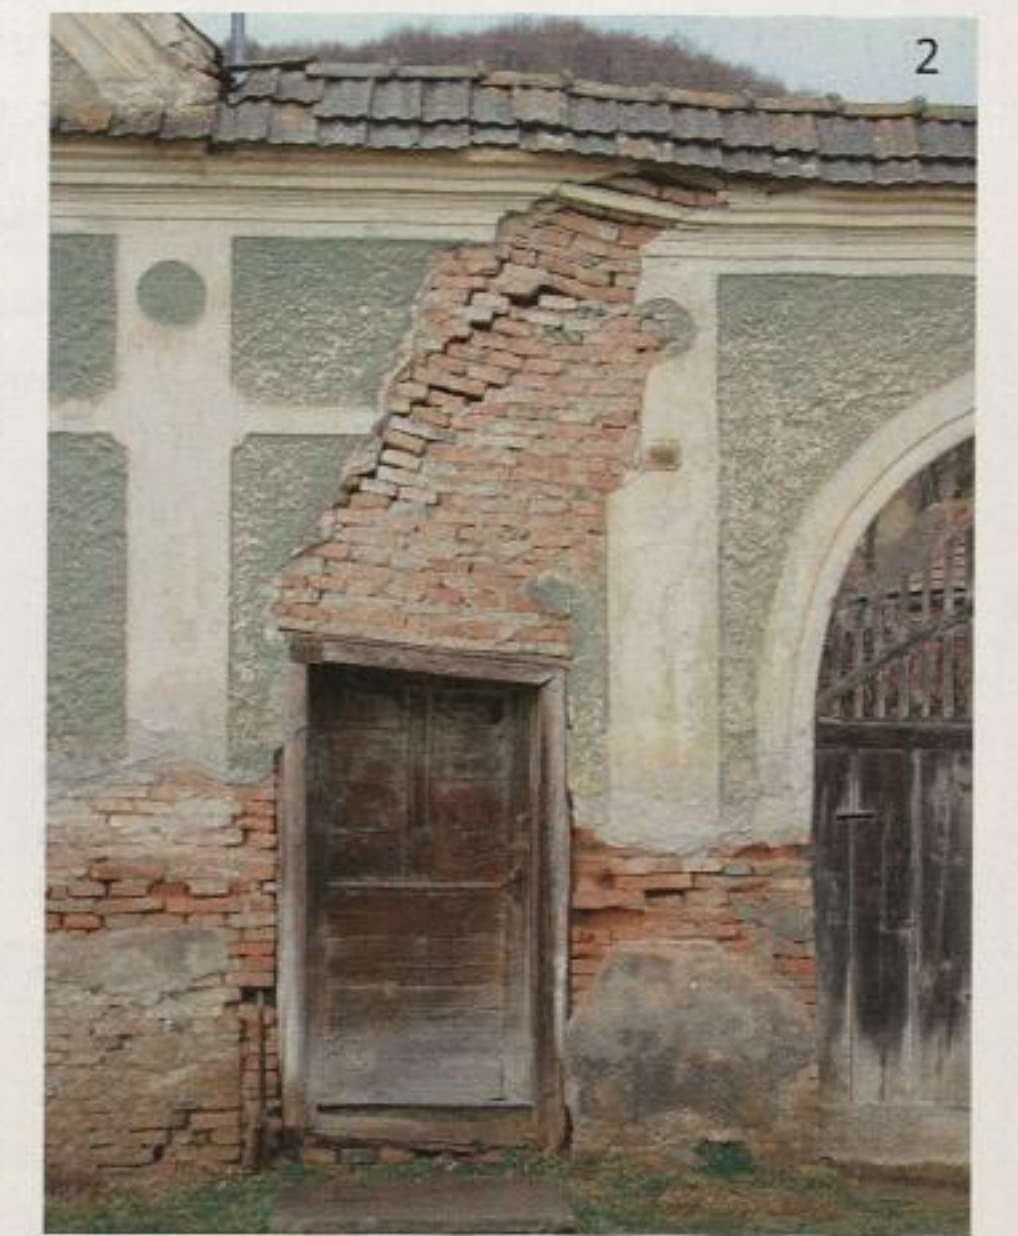
2. Durch die Setzung des Mauerpfeilers zwischen Tor und Tür ist das Mauerwerk stark verformt und gerissen.

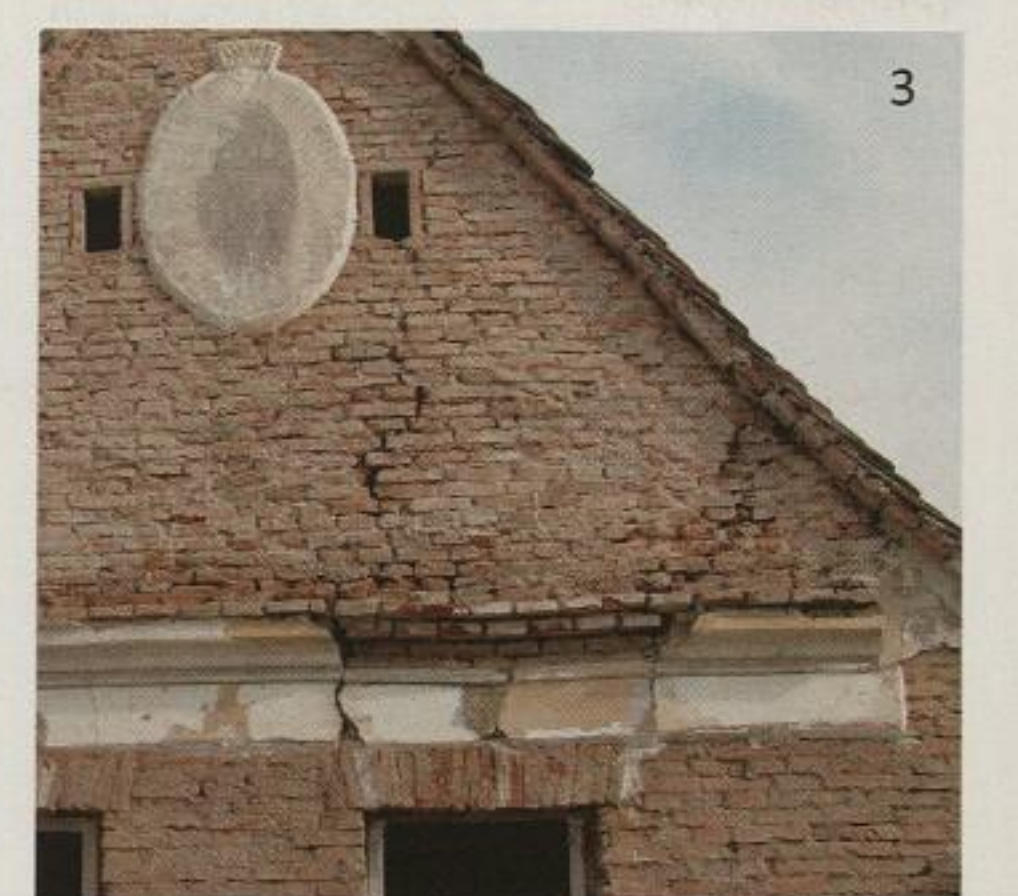
3. Mauerwerksrisse entstehen oft an den durch Öffnungen geschwächten Mauerwerksbereichen und gehen dann meistens von den Ecken aus. Unzureichende Auflager des Fenstersturzes führen zum Absacken und Rissen im aufgehenden Mauerwerk.

4. Risse an den Ecken der Öffnungen.

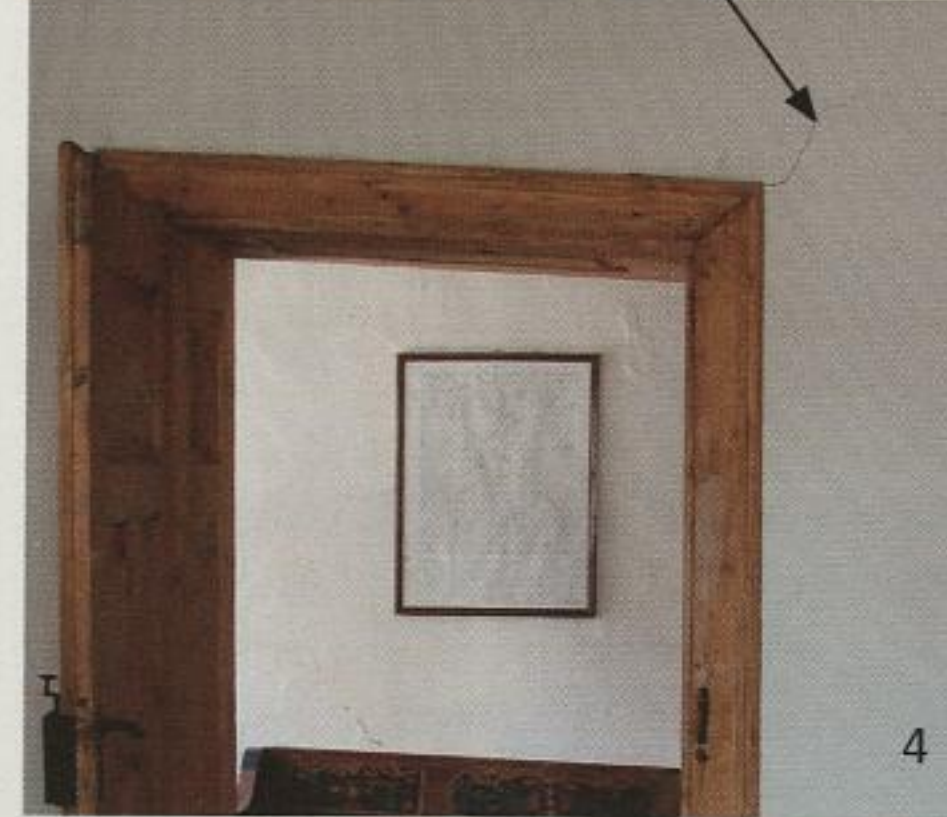
4. Das Absinken des Gewölbescheitels ist ablesbar an der Verformung des Türsturzes und der Rissbildung in der Wohnung über dem Gewölbescheitel.

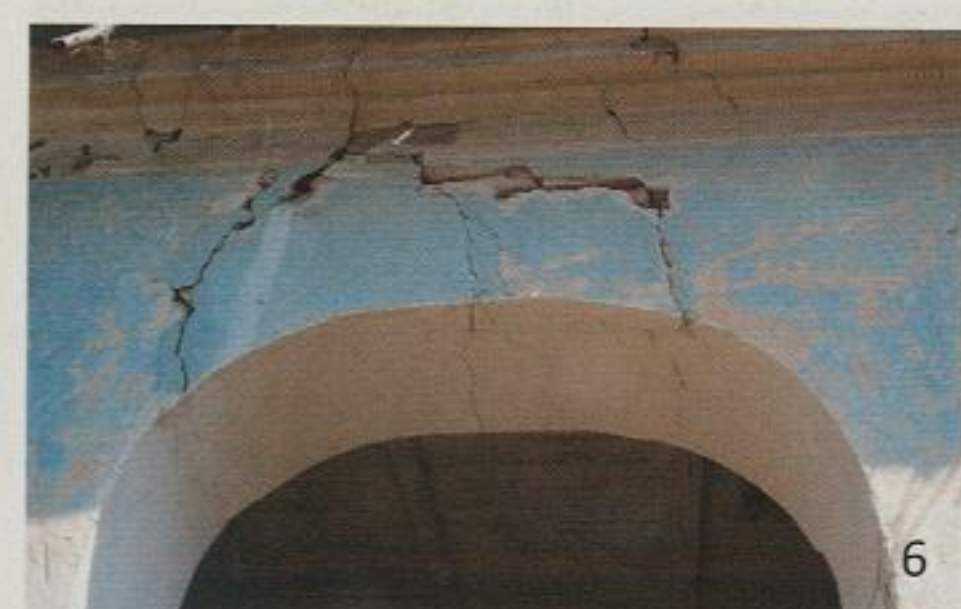
5.+6. Rissbildungen und Verformungen von Torbögen sind sehr verbreitete Schadensbilder.

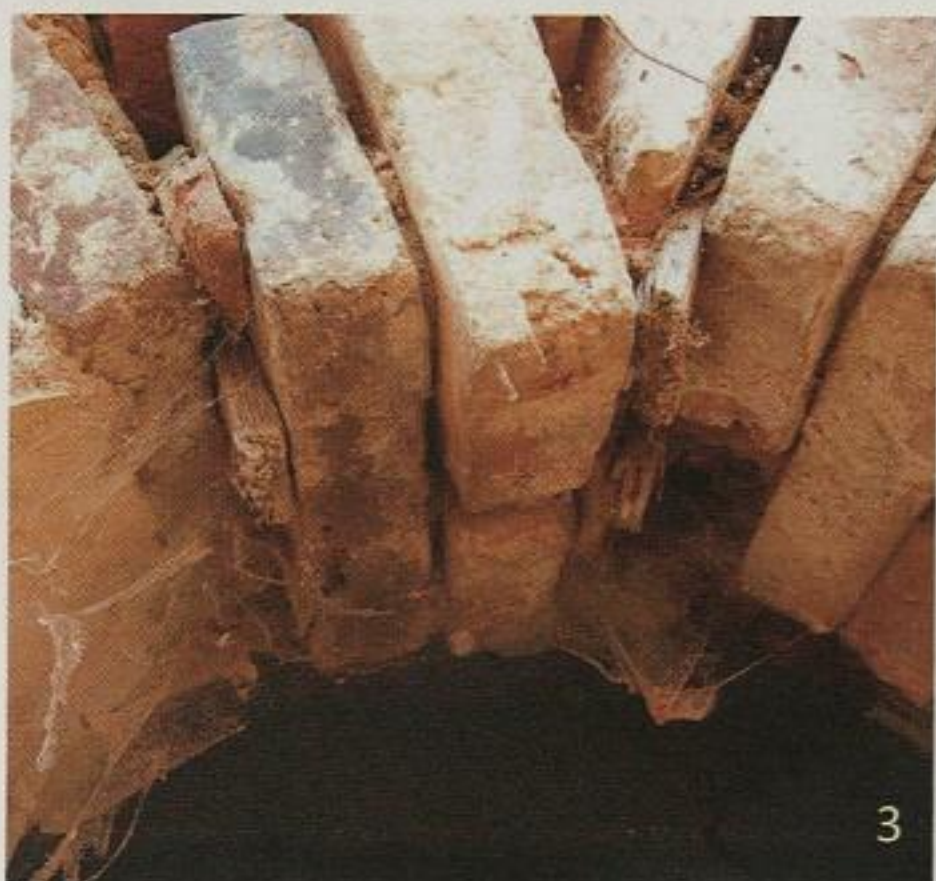
3. Herausrutschende Ziegelsteine aus einem Sturzbogen im Zuge der Gewölbeverformung.

Eine weitere Gruppe von Schadens- und Rissbildern ist mit Verformungen an Gewölben zu finden, die immer mit dem Gewölbeschub zusammenhängen, der horizontal auf die Auflager wirkt. Dazu muss man die Wirkungsweise eines Gewölbes verstehen. Grundsätzlich wirken in einem Gewölbe aufgrund der verwendeten Materialien ausschließlich Druckkräfte, die aber wegen der Überspannung eines freien Raumes auch eine horizontale Komponente haben, den Gewölbeschub (Abb. 46.1). Die Sogenannte Stützlinie zeichnet alle diese Druckkräfte entlang des Gewölbeschalenquerschnitts nach. Im Idealfall verläuft diese Linie in der Mitte des Gewölbeschalenquerschnitts, sodass jeder Stein in seiner ganzen Lagerfläche gleichmäßig belastet wird, und lässt sich in eine vertikale und eine horizontale Komponente aufteilen (Abb. 46.1 linke Hälfte). Weicht nun aber das Mauerwerk seitlich aus, senkt sich der Scheitel des Gewölbes und die Stützlinie verlagert sich nach oben, am Kämpfer nach unten, jeweils in die Randzonen der Gewölbeschale, sodass diese sehr stark auf Pressung beansprucht werden. Am Gewölbescheitel zeigen sich Längsrisse und am Auflager zerdrückte Steine (Abb. 46.2).

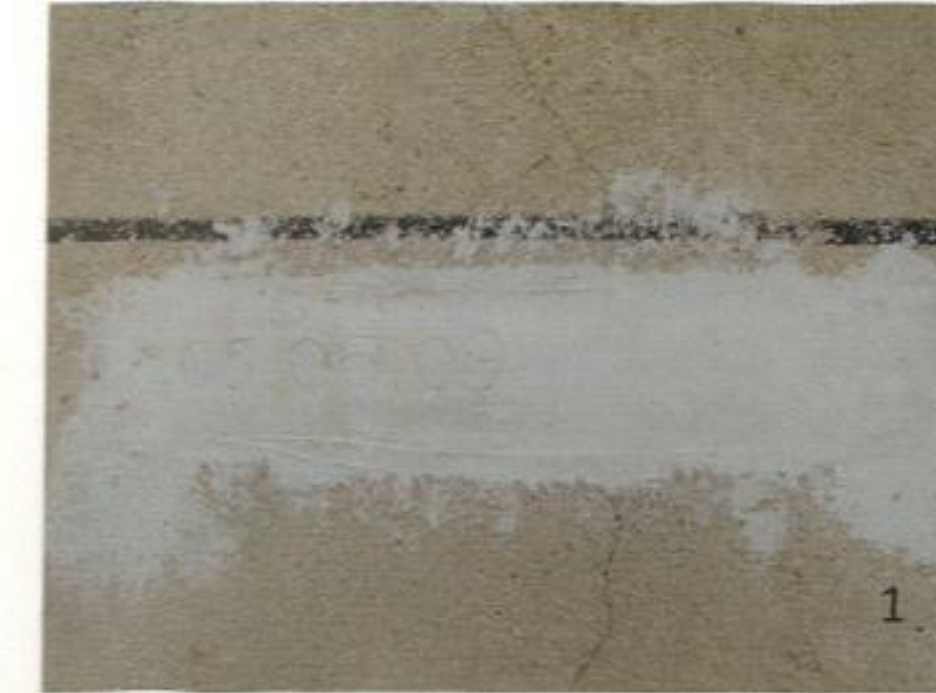
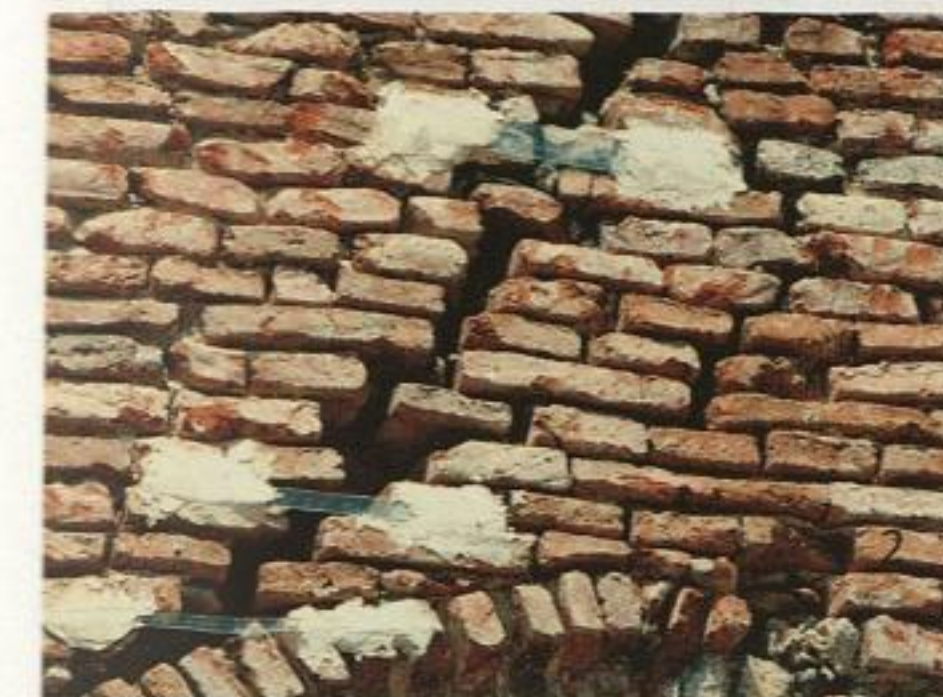
1.+2. Datierte Gips- bzw. Glasmarken als Rissmelder, um Veränderungen des Risses zu kontrollieren.

Um festzustellen, ob ein konstruktiver Riss sich ausweitet oder zum Stillstand gekommen ist, sollte man frühzeitig Gips-

oder Glasmarken setzen. Bei einer Fortsetzung der Rissbildung werden diese „Rissmelder“ brechen und Veränderungen wie Rissbreiten in zeitlicher Abfolge anzeigen (Fotos 47.1+2).

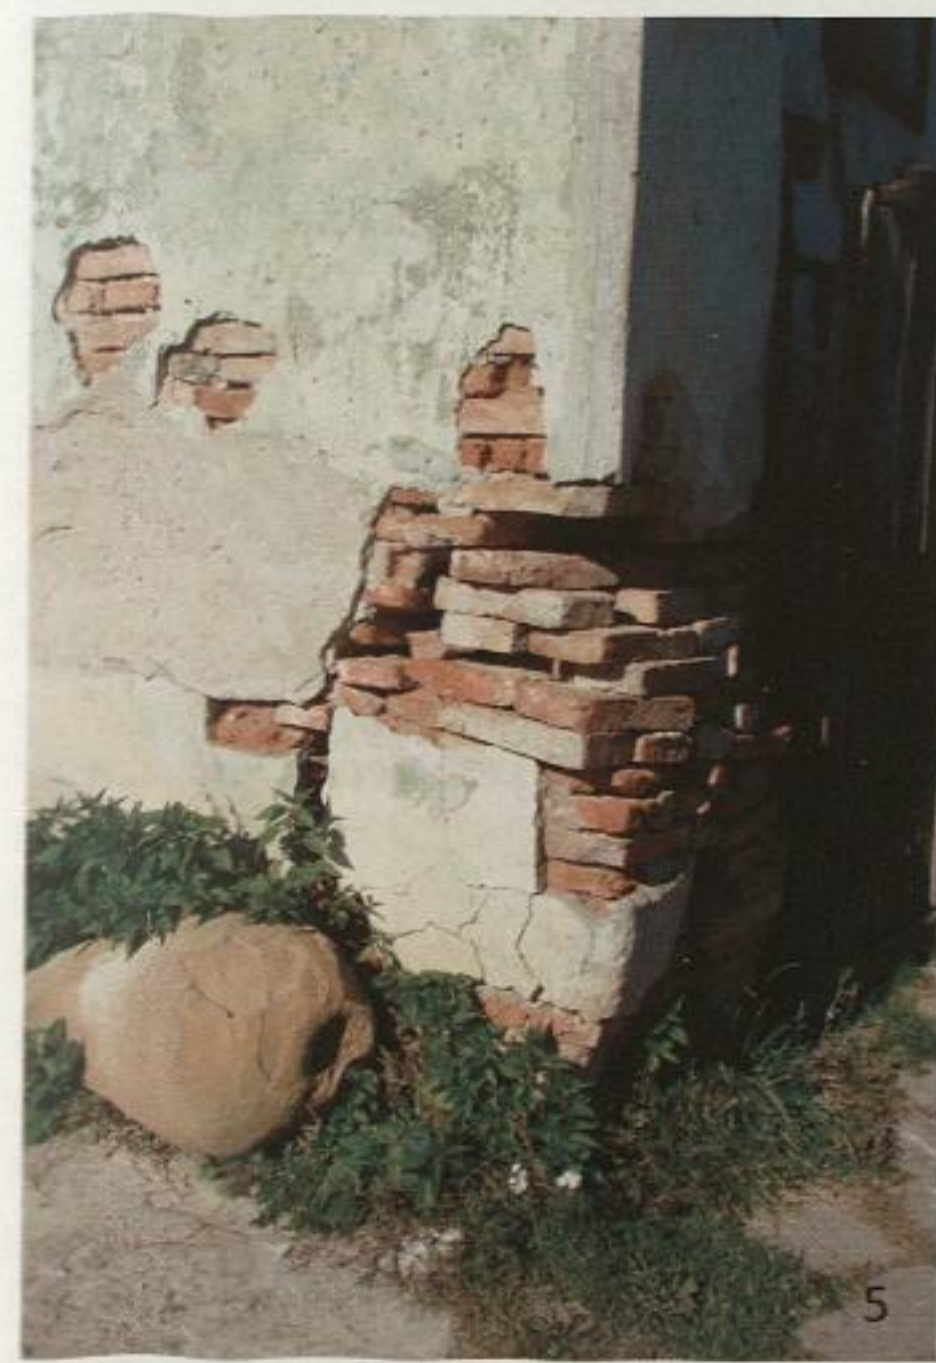
5.+6. Zwei Beispiele von mechanischer Mauerwerksschädigung, jeweils durch den Anprall von Fahrzeugen gegen die Leibungen der Toreinfahrt. Rundsteine werden oft als schützender Radabweiser vor dieser Gefahr an die Seiten der Tore gelegt, der Stein auf dem linken Foto war offenbar zu klein und falsch platziert.

sind sehr häufig im Bereich von Toreinfahrten zu finden und meist Folge von schwierigen Einfahrmanövern mit Traktoren und schweren Anhängern. Um dieser Gefahr zu begegnen haben viele Hausbesitzer große Steine oder gemauerte Radabweiser so in der Einfahrt angeordnet, dass ein Anprall von Fahrzeugen vermieden werden kann.

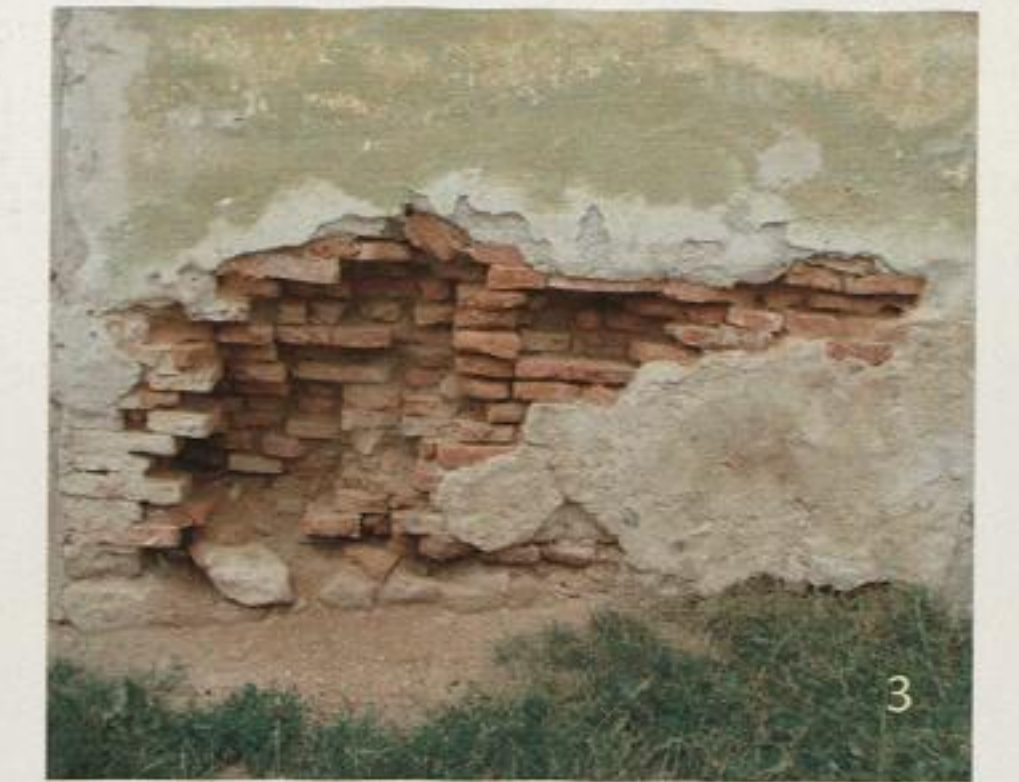
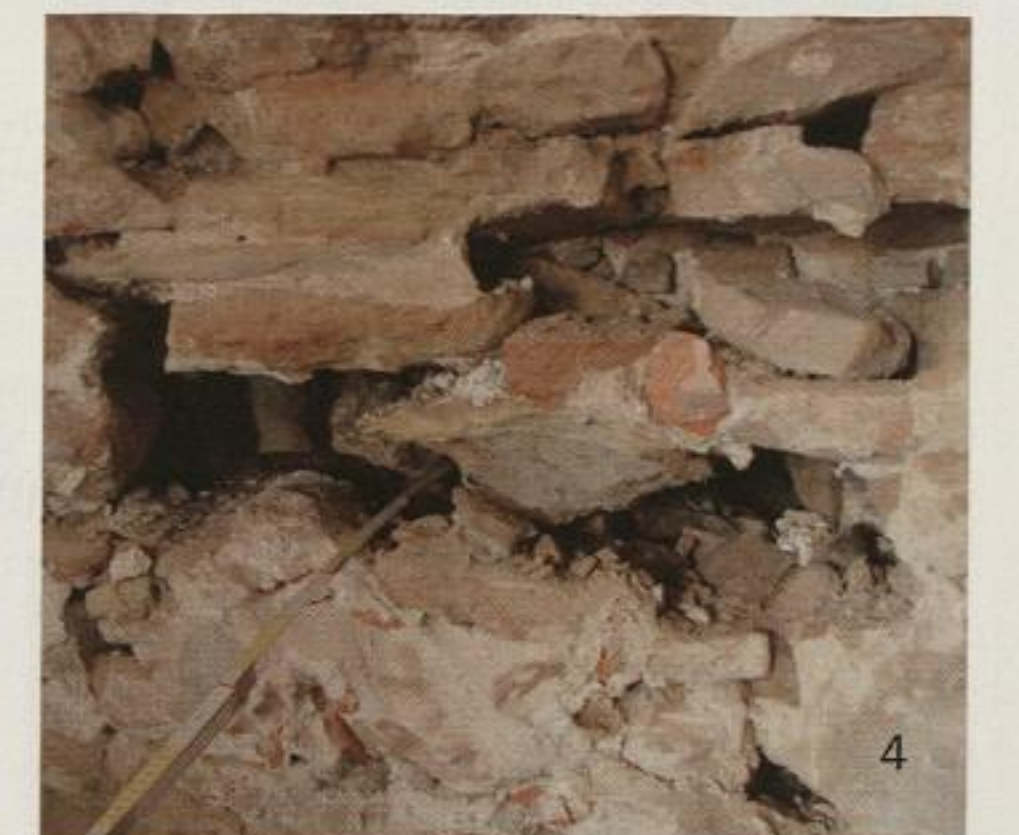
3.+4. Größere Löcher und Fehlstellen im Mauerwerk sind meistens auf eine Kette von Ursachen und Wirkungen zurückzuführen und betreffen sowohl Naturstein- wie Ziegelmauerwerk.

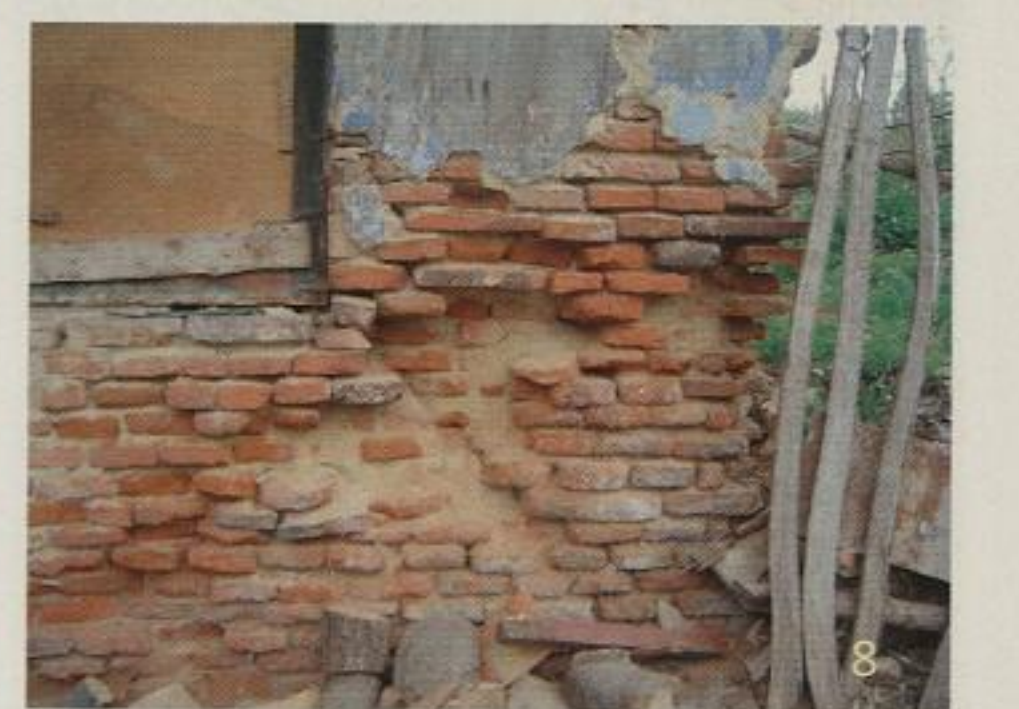
7.+8. In den beiden Fällen oben waren mechanische Beanspruchung sowie Salze am Zerstörungswerk beteiligt.

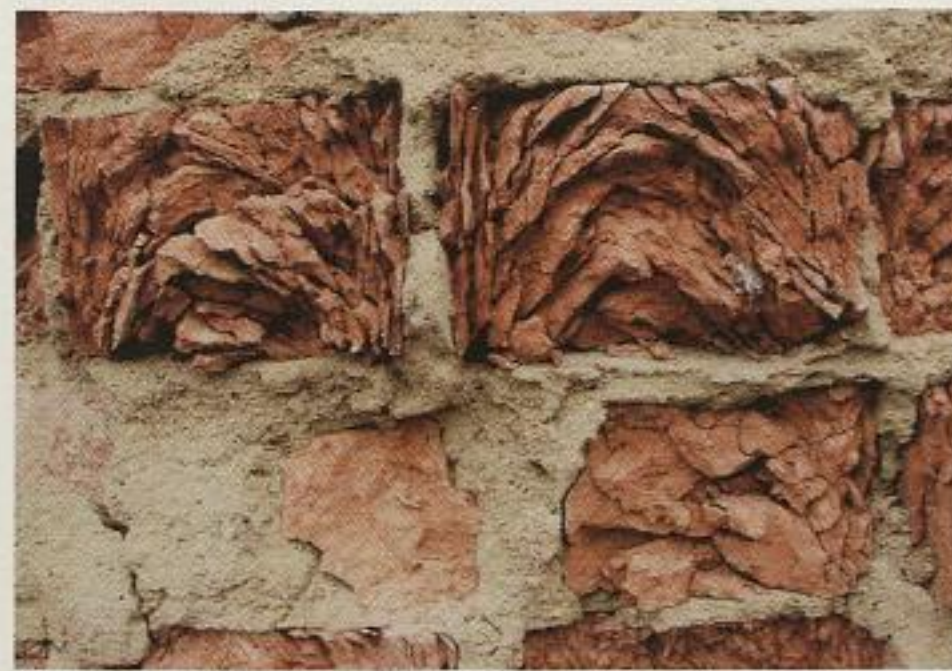
1. Schlecht homogenisierte Ziegel

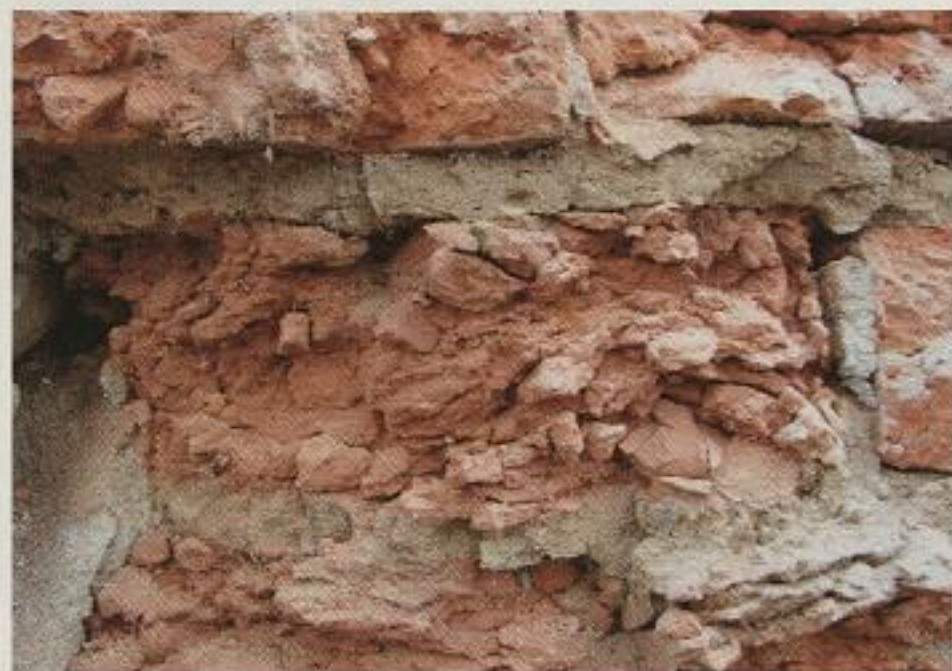
2. Grobkörniger Ton, schlecht homogenisiert

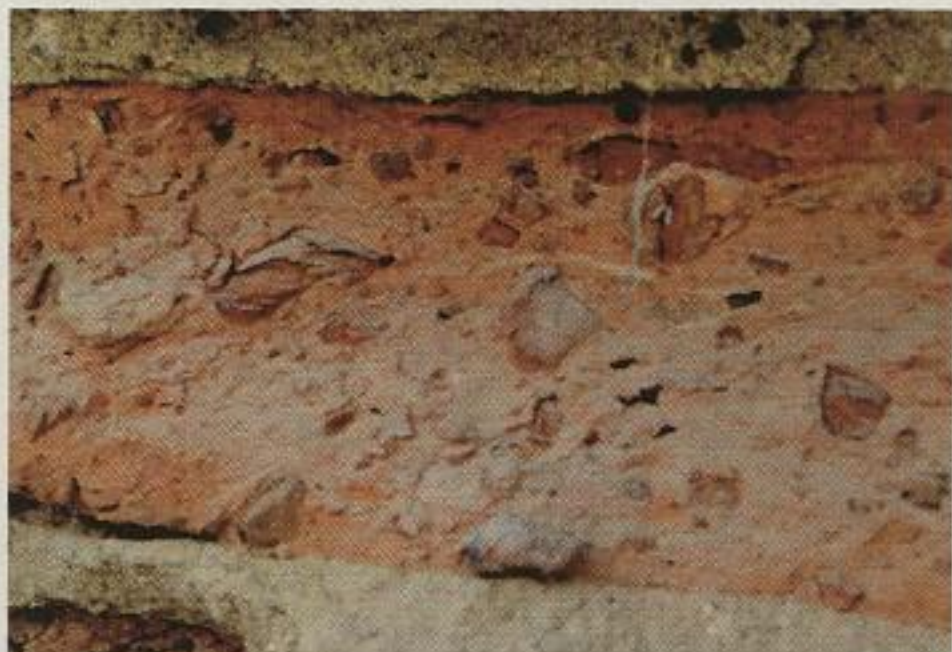
3. Grobe Zuschläge von Ziegelsplitt in der Tonmischung

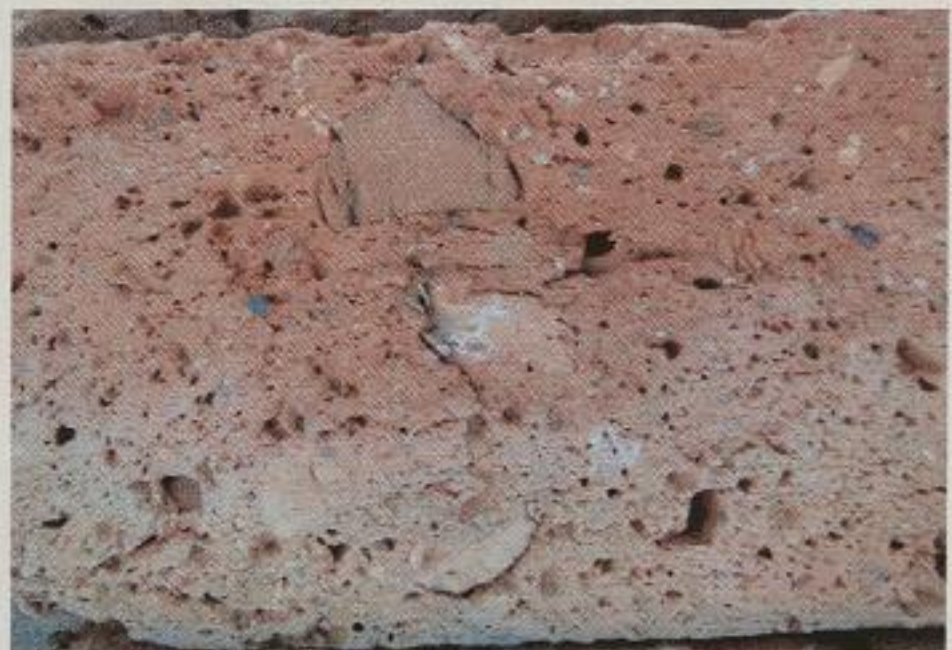
4. Grobe Zuschläge, sehr porös

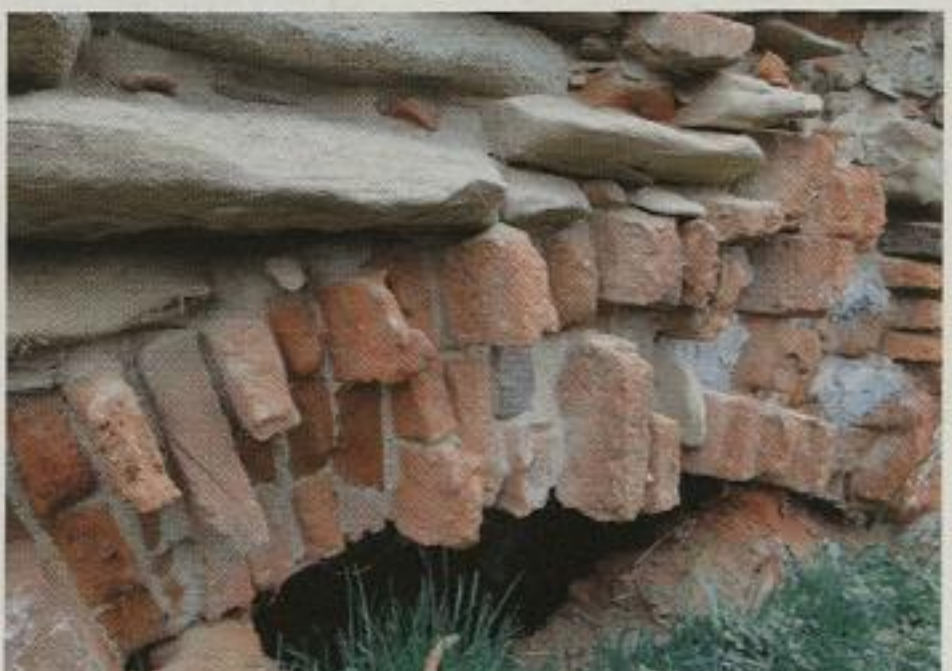
5. Die Qualität der einzelnen Steine beeinflusst ihre Rückwitterung.

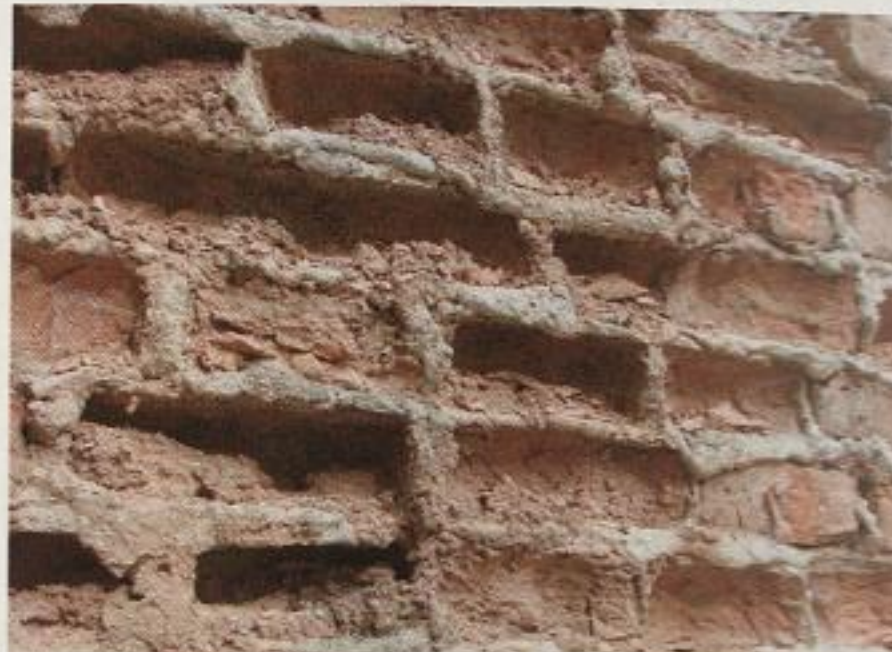
7. Schlecht homogenisierte industriell hergestellte Ziegel in Zementmörtel

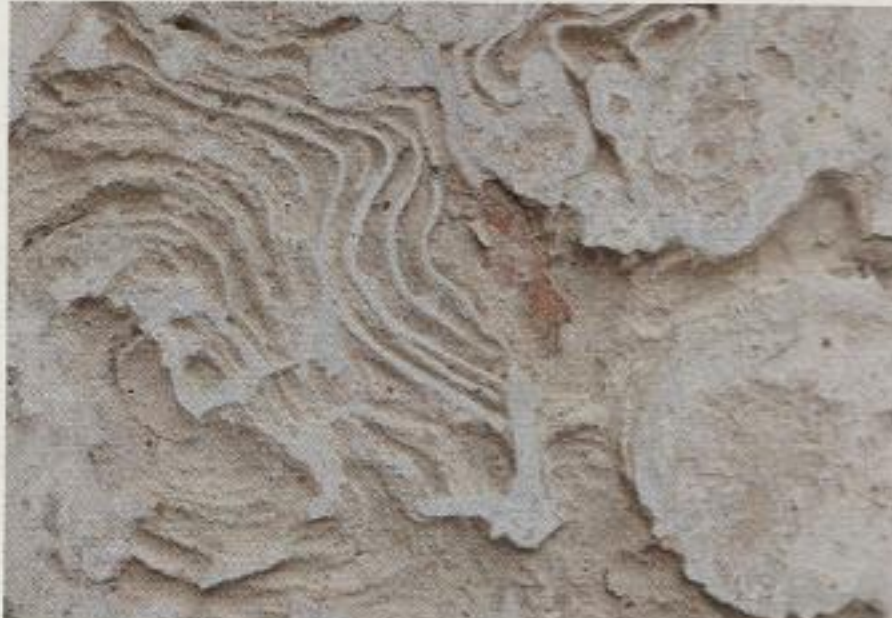
8. Schlecht gemischter Kalkputz

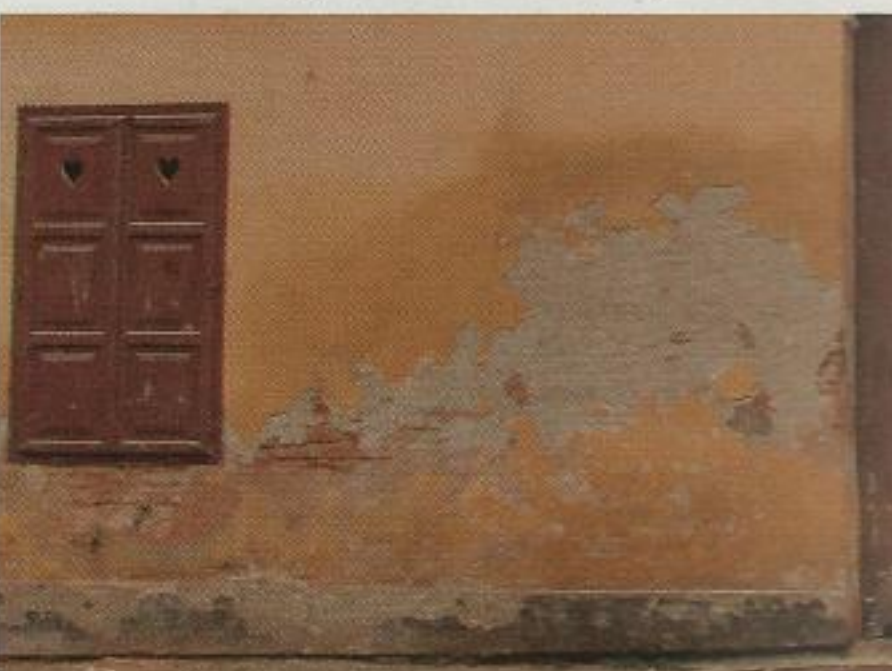
9. Fortschreitender Putzverlust durch dauerhafte Feuchtigkeit und Salze

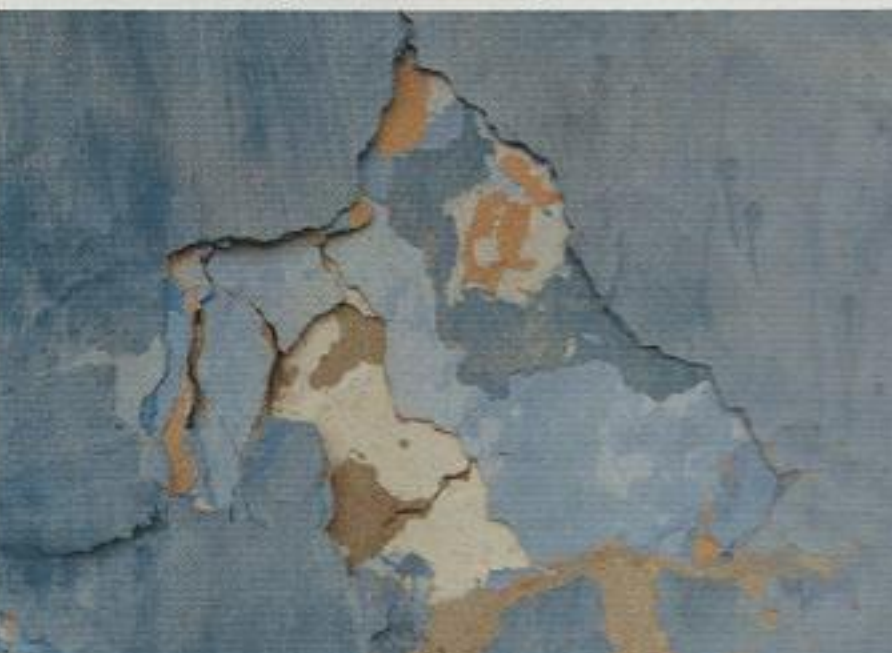
10. Lehmputz mit vielen Lagen Kalkstrich ohne Haftung zum Untergrund

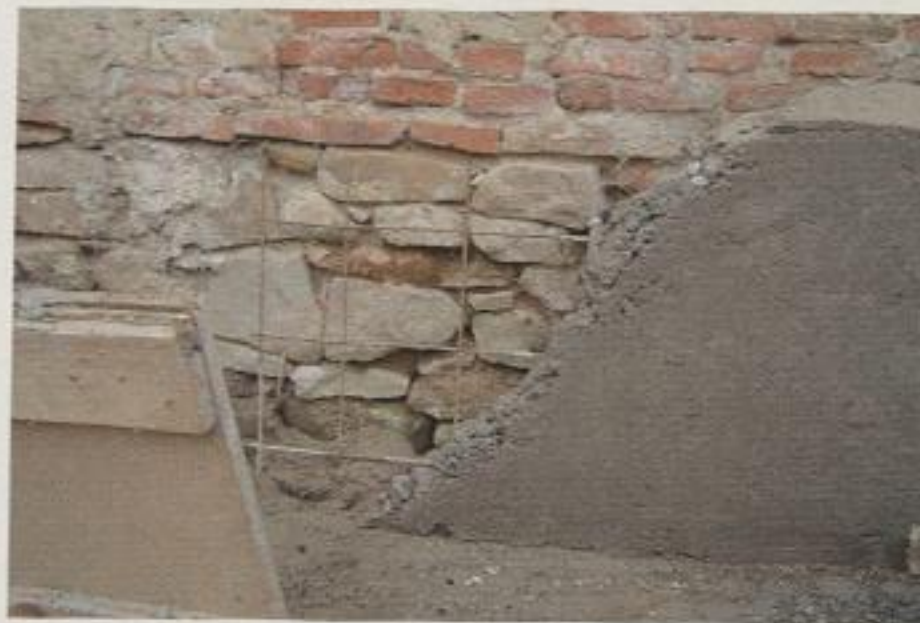
2. Aus Unwissenheit und mit besten Absichten falsch gemacht!

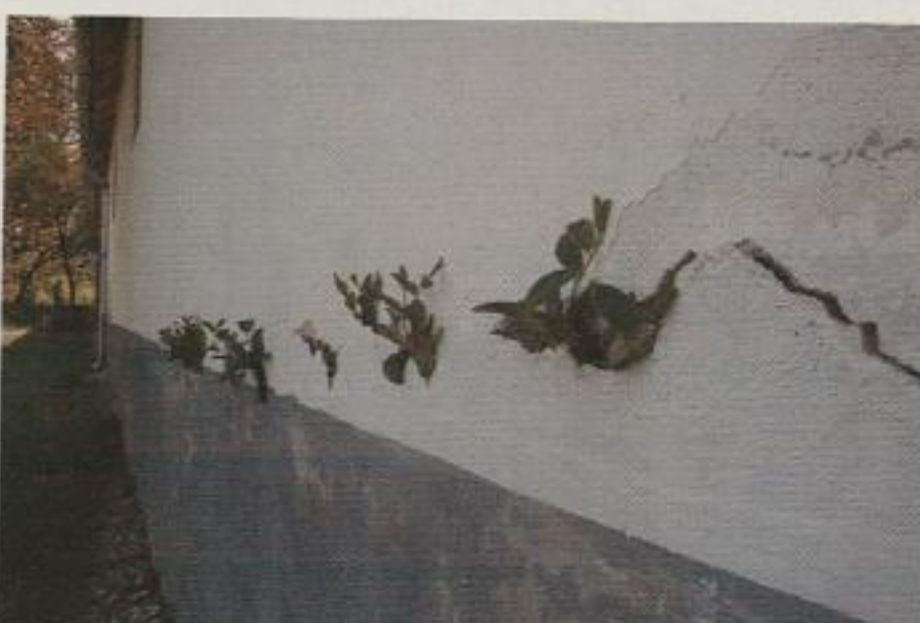
5. Pflanzen finden in dem feuchten Milieu zwischen Zementschale und Mauerwerk gute Wachstumsbedingungen.

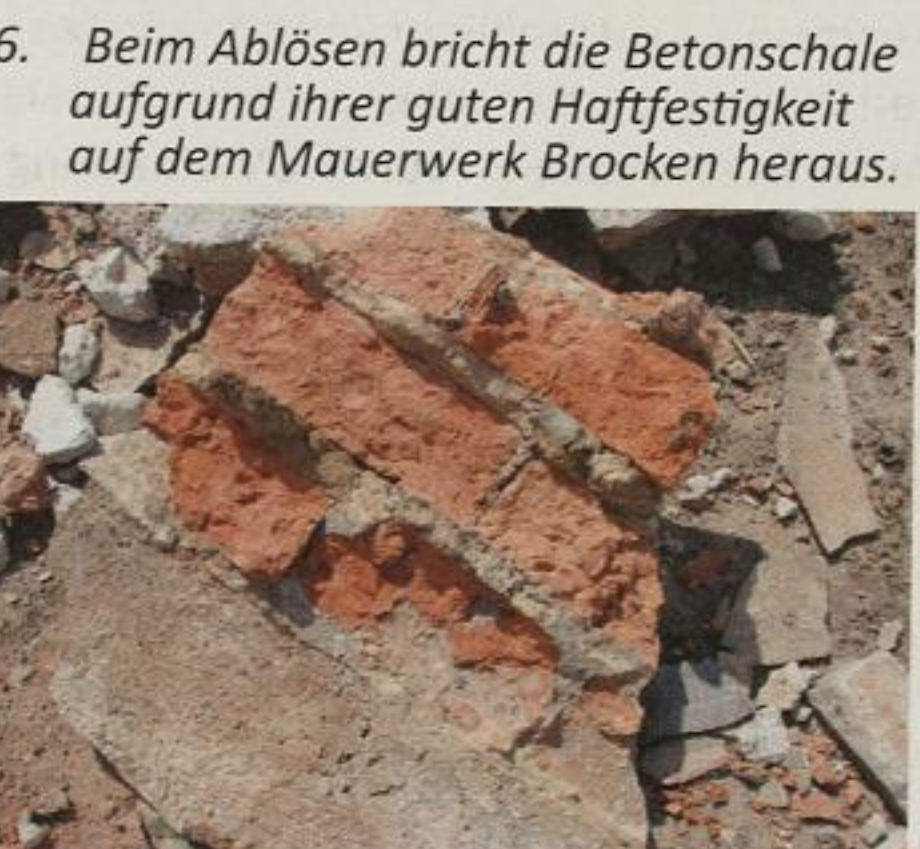
6. Beim Ablösen bricht die Betonschale aufgrund ihrer guten Haftfestigkeit auf dem Mauerwerk Brocken heraus.

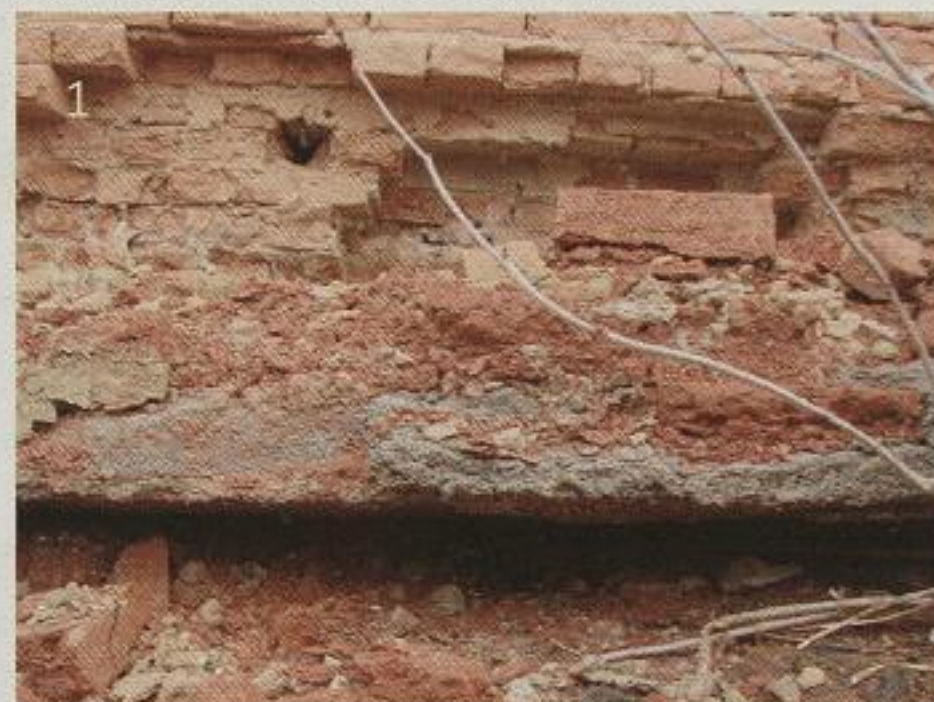
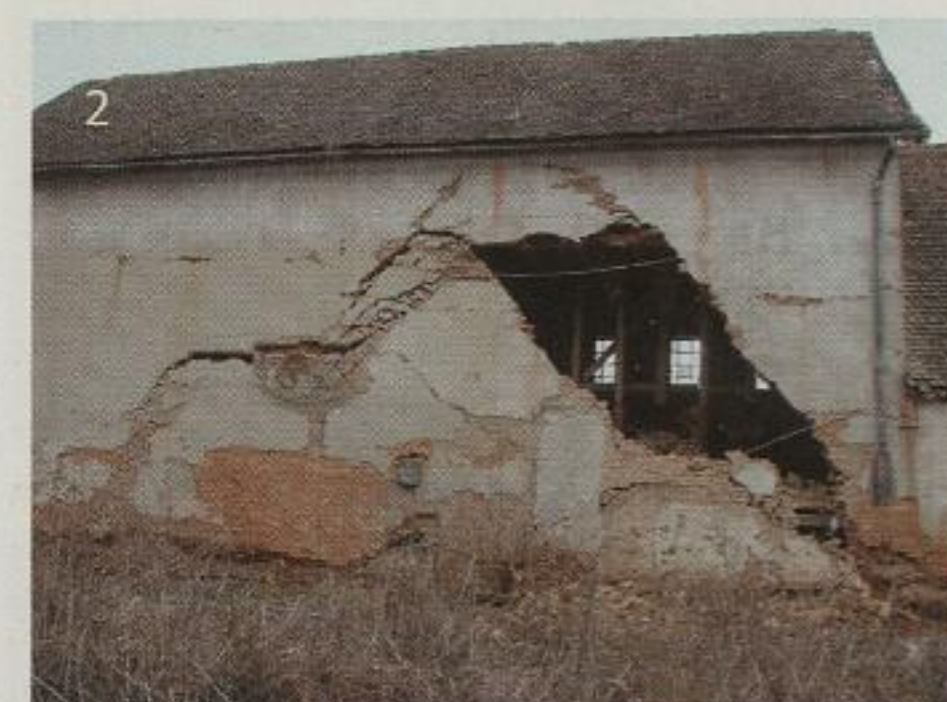
Fotos 50.1+2. Alte Mühle Deutschkreuz Das vorgeschädigte Sockelmauerwerk (Foto 41.3) war mit Beton „stabilisiert“ worden. Etwa ein Jahrzehnt später war dieser Betonverguss durch die unterschiedlichen Materialspannungen herausgebrochen und hatte damit weitere Ziegelsteine aus dem Mauerwerksverband gelöst. Der verbleibende Wandquerschnitt war zu schwach, sodass die Wand einstürzte.

zuerst als feine Rissbildung parallel zur Kontaktfläche entstehen und sich dann in großflächigen Abschalungen zeigen. Schlagregen wird von der Fassade in diese Risse hineinlaufen, kann dort nicht entweichen und wird durch Frost und biogenes Wachstum den Ablösungsprozess beschleunigen. Dies wäre jedoch alles noch reversibel, könnte entfernt und noch einmal fachgerecht instand gesetzt werden, läge nicht der größte Nachteil in der hohen Haftzugfestigkeit von Zement. Zement stellt eine ausgesprochen stabile Verbindung zum Untergrund her. Das bedeutet, dass die Bruchfläche nicht an der Kontaktfläche und schon gar nicht in der harten und spröden Vorsatzschale vollzogen wird, sondern im weichen Mauerwerk, dass also die herausbrechende Vorsatzschale einen Teil des bereits vorgeschädigten Mauerwerks mit herausbricht und es auf diese Weise empfindlich schädigt. Beispiele dafür sind zahlreich. Das Beispiel der Mühle in Crit/Deutschkreuz zeigt, welch zerstörerische Folgen diese Maßnahme nach sich ziehen kann (Fotos unten 50.1+2).

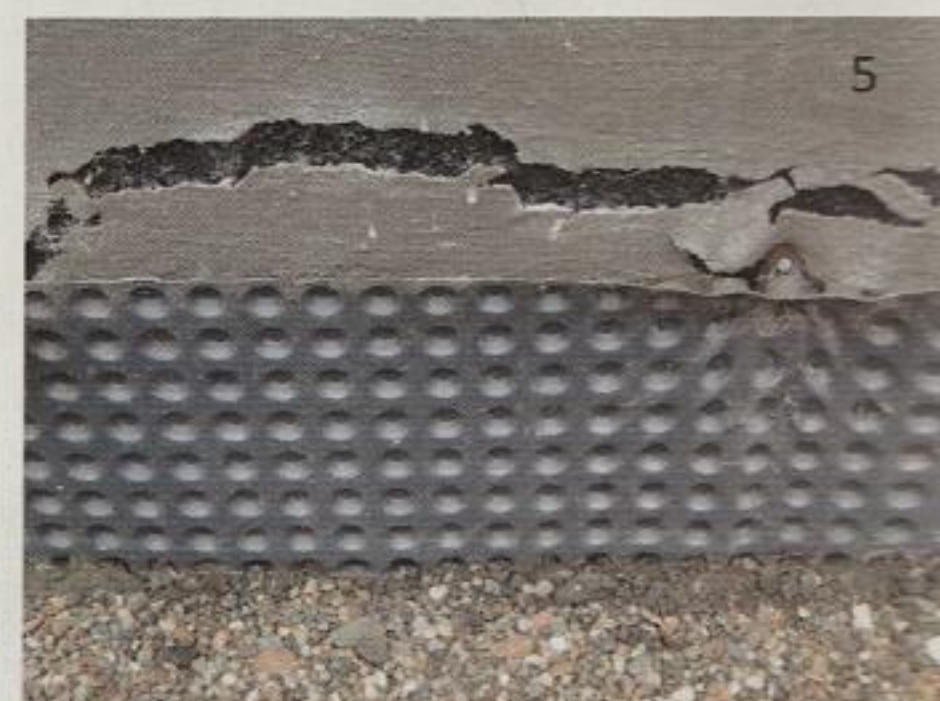
5. Abriss der Fassadebeschichtung infolge falscher Befestigung der Folie.
